## Neft-kimya sənayesində piroliz sobalarında ilanvari austenit polad borularda zədələnmələr və onların yoxlanılması

R.H. İbrahimov, Ə.Q. Abbasov

Damages and investigation of serpentine authentic pipes of pyrolysis furnaces used in petrochemical industry

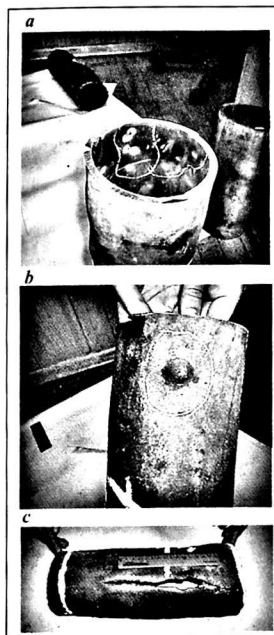
Piroliz sobalarının ilanvari borularında  $\tau = 2 \cdot 10^3$  iş saatında yaralar əmələ gəlir,  $\tau = 5 \cdot 10^3$  saatda həndəsi lokal defekt böyüyür, bəzilərdə formanın sabitliyi pozulur və nəticədə çatlar yaranır (şəkil 1).

Şəkil 1. Piroliz sobaların ilanvari borularında əmələ gələn defektlər:

a – yaralar; b – həndəsi qüsurlar; c – çatlar

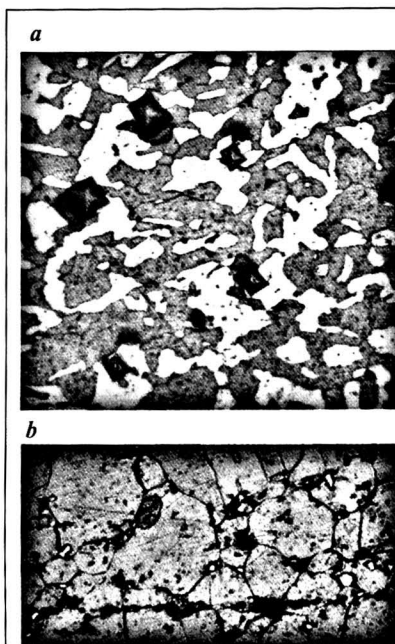
Mikrobərklik ölçülməsi nəticəsində lokal qüsurlu zonada boru materialının əhəmiyyətli dərəcədə sərtləşməsi təyin edilir. Əsas metalda bərklik dəyəri ortalama 155, qüsurlu bölgədə isə 667 kq/mm<sup>2</sup>-dən təqribən 4 dəfə azdır. Həmçinin bu zonada mikrobərklik 250–1085 kq/mm<sup>2</sup> arasında dəyişir. Lokal dəyişikliklərin səbəblə-

Şəkil 2. Qüsurlu zonada (a) və qüsurlu zonadan uzaqda (b) mikrostruktur

rinin təyin edilməsi üçün mikrostruktur analizi aparılmış, qüsurlu zonada xarakterik poladdan olan austenit struktur aşkarlanmamışdır (şəkil 2).

Koksdan metala karbonun diffuziyası ilə bağlı ehtimal olunan faza çevirmə mexanizmi martensit və ferrit-perlit strukturunun mərhələli şəkildə formalaşmasıdır. Beləliklə, borunun həndəsi parametrlərində dəyişikliyin səbəbi iş şəraitindən asılı olaraq metal strukturunda dəyişikliklərin olmasıdır.

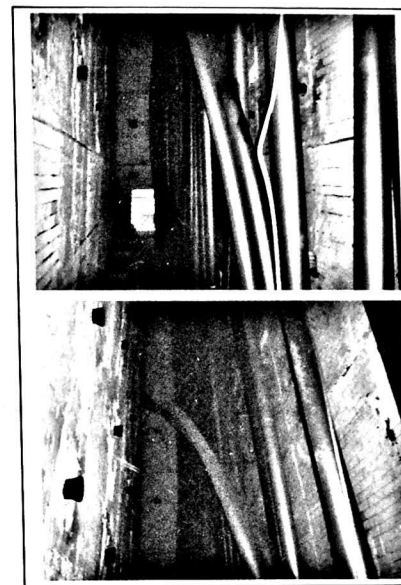
Sürünməliyin uzanması (həmçinin uzanma deyilir) borunun öz ağırlığı ilə sürünmədir, koks qatı səbəbindən baş verir və ona temperatur, boruların en kəsiyinə yüklənən gərginlik və istifadə olunan material təsir edir. Sürünməlik qüsurlarının yüksək dərəcəsində sobanı bağlamaq və boruları qısaltmaq lazım gəlir. Boruların döşəməyə çatmasından əvvəl qısalmadığı hal olduqda dağılmalar baş verə bilər. Boruların deformasiya olması və əyilməsi nəticəsində gərginliyin və sürünməliyin sürəti arta bilər (şəkil 3).

Şəkil 3. Piroliz sobasının radiant zonası – yüksək sürünməlik qüsurlarının yaranması

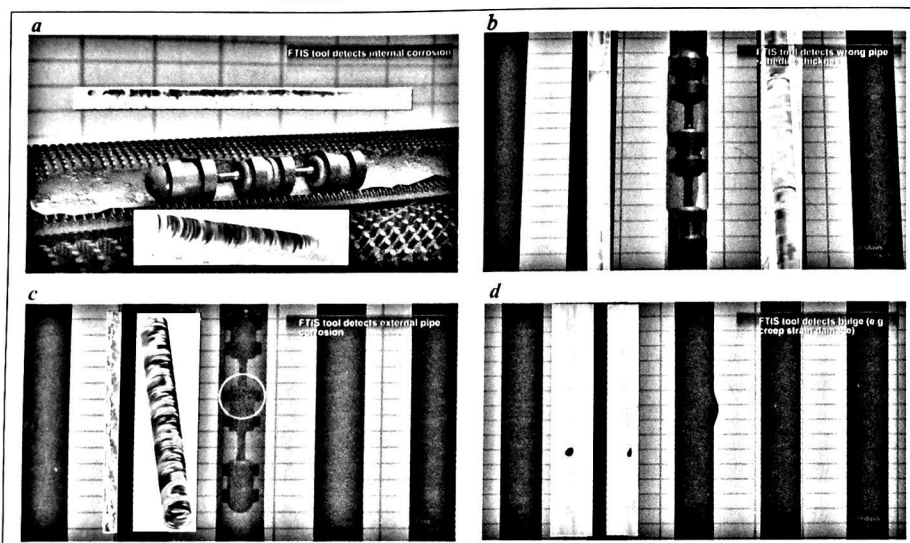
Şəkil 4. Radiant borularda zədələnmələrin FTIS aləti ilə təyin edilməsi:

a – daxili korroziya; b – qalınlıq fərqi; c – xarici korroziya; d – qabarıq və ya çöküklər (sürünməlik zədələnməsi)

Neft-kimya sənayesinin vacib sahələrindən olan piroliz sobalarının ilanvari borularının Ultrasəs müayinəsi üçün "Quest Integrity" firmasının istehsal etdiyi FTIS (Furnace Tube Inspection System) piq (donuzcuq) alətləri istifadə edilə bilər. Həmin cihazlar müasir texnologiyada modern cihazlardır. FTIS radiant boruların daxilinə yerləşdirilməklə su axını ilə hərəkət etdirilir. Bu alətlərin üstünlüyü borunun daxili və xarici səthində baş verə biləcək zədələnmələrin 3D görüntülü təqdim edilməsidir (şəkil 4).
