### FASILƏSİZ TÖKMƏ İLƏ ALINMIŞ BORU PƏSTAHLARINDA QAYSAĞIN YARANMA SƏBƏBLƏRİ

<sup>1</sup>Məmmədov A.T., <sup>1</sup>İsmayılov N.Ş., <sup>1</sup>Hüseynov M.Ç., <sup>2</sup>Quliyev F.T.  
<sup>3</sup>Orucov F.S., <sup>3</sup>Süleymanov M.Ə.

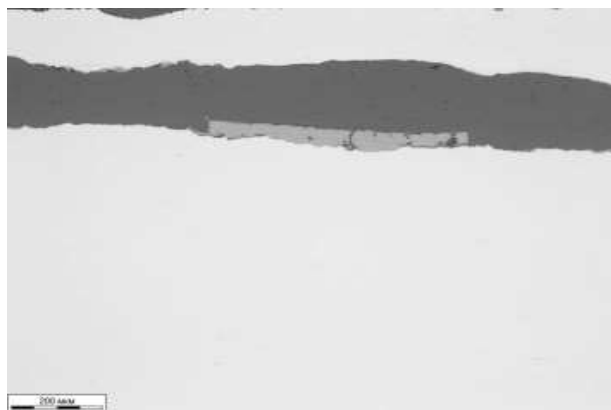
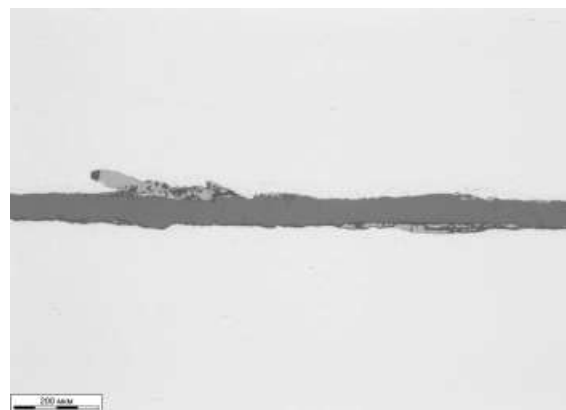
Aşılmaq şliflərdən görünür ki, qaysaqlar karbonsuzlaşmışlar, bu, qüsurun altında metalın oksidləşməsi ilə izah olunur. Bu ona dəlalət edir ki, istehsalın hansısa mərhələsində qüsurun açıq səthi yüksək temperaturda havanın oksigenilə kontaktda olmuşdur. Ehtimal olunur ki, bu, külçənin dairəyə və dairənindeşilməsindən qabaq qızdırma mərhələsində baş vermişdir.

**Şəkil 1.** Borunun uzununa kəsiyində xarici səthdə qaysağın görünüşü

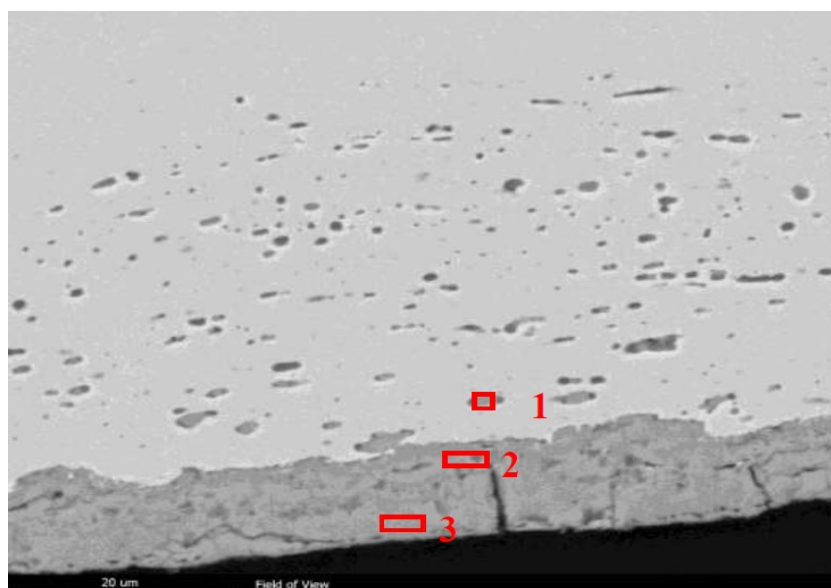
Aydındır ki, iri dartılmış ünsürlər gərginliklər konsentratorudur və boru metalının kövrək dağılmasını çağırır. Qaysaqların yaranma səbəblərinin təyini üçün bir sıra metalloqrafik tədqiqatlar aparılmışdır. Aşılmamış şliflərdən görünür ki, qaysaqların səthində dəmir oksidləri – yanıq mövcuddur. Yanığın qatının qalınlığı qaysağın səthində qeyribircinsdir və 50-200 mkm diapozonunda dəyişir. Qaysağın səthinin altında metalın həcmində manqan və silisiumla zənginləşmiş dairəvi oksid ünsürlər müəyyən olunmuşdur (şəkil 1 və şəkil 2). Bu ünsürlər havanın oksigenilə metalın təkrar oksidləşməsinin nəticəsidir. Silisium və manqanın artırılmış konsentrasiyası onunla şərtlənir ki, bu elementlər dəmirə nisbətən oksigenə böyük hərisliyə malikdir və ona görə oksidlərdə dəmiri əvəz edirlər.

| | | C | O | Si | Mn | Fe |
| Sahə 1 | Wt, | 02,13 | - | 00,54 | 01,27 | 96,05 |
| Sahə 2 | % | 02,78 | 13,63 | - | - | 83,59 |
| Sahə 3 | | 15,92 | 12,98 | - | - | 70,47 |

***Şəkil 2.** Qaysaqda qeyri-metal ünsirlərin görünüşü və kimyəvi tərkibi*

Metaldə qeyri-metal ünsürlərin azalması üçün əritmə və sobadankənar emal proseslərində maye metalı silisium və manqanla yanaşı, həm də kifayət dərəcədə alüminiumla oksigensizləşdirmək lazımdır.
