## VƏLVƏLƏÇAYDA MƏCRA DEFORMASIYALARININ KOSMİK PEYK GÖRÜNTÜLƏRİ ƏSASINDA TƏYİNİ VƏ 3D MODELLƏŞDİRİLMƏSİ.

**Yəhyayev Vasif Fərəhman oğlu, Doktorant**

“Sukanal” Elmi Tədqiqat və Layihə İnstitutu, Azərbaycan

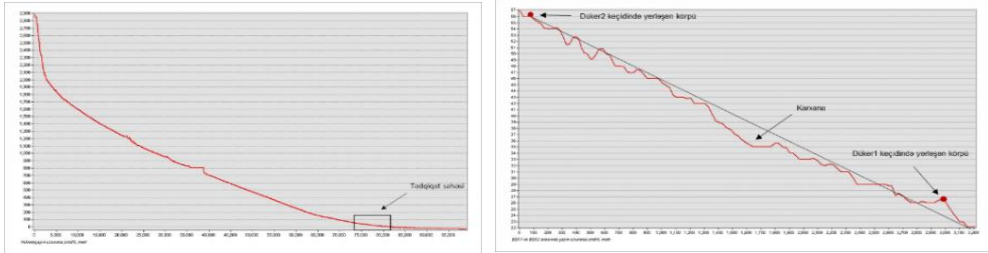
Şəkil 3. Vəlvələçayın uzununa profili.

Vəlvələçayda BSK2 (56 m) və BSK1 (26 m) (Bakı Su Kəməri) arasında ArcGIS proqramında RYM (Rəqəmsal yüksəklik modeli) əsasında qurulmuş uzununa profildən aydın görsənir ki, çayın düşməsi 30 m-dir. Buradan çayın meyilliyini tapmaq olar.

Məcranın uzununa profilində, çaqıl-çınqıl çıxarılan hissələrdə dib eroziyası baş verdiyi əsaslı şəkildə görsənir. BSK1 və BSK2 arasında düker keçidlərində məcranın dib eroziyası, çayın uzununa profilinin mişaralama prosesi nəticəsində BSK1 yaxınlığında olan körpünün dibinin get-gedə yuyulmasına gətirib çıxarır. Bu yuyulma prosesi nəticəsində körpünün özülü 1,5 m-dən çox yuyulmuşdur. Körpüdən sonra isə 3 m dərinlik fərqi görsənir. Əgər məcrada qazıntı işləri dayandırılmazsa, qazılmış hissə doldurulmazsa gələcəkdə körpünün özülünün daha çox yuyulması baş verəcəkdir. Təbii ki, bu da körpünün qəzalılı vəziyyətə düşməsinə, daha sonra isə uçmasına səbəb olacaqdır. (Rövşən, Vasif, 2022 s.340)

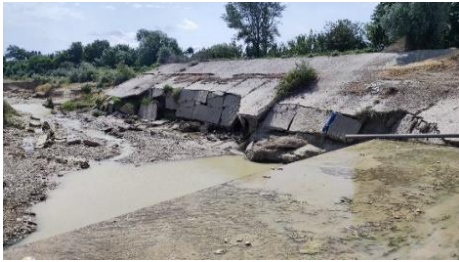
a

Natur tədqiqat zamanı isə ərazi topoqrafiya olunarkən məcranın eni 52 m olmuşdur. Beləliklə məcra deformasiyası

$$\Delta B_{def} = B_y - B_{or} = 22.5 \text{ m} \quad (1.3)$$

Bu cür yan deformasiya Vəlvələçayda yan beton örtüyün və suaşırın bəndin dağılmasına və sıradan çıxmasına səbəb olmuşdur. (Vasif, 2022, s.136)

**Şəkil 5. Vəlvələçayda sağ sahil beton örtüyünün (a) və suaşırın bəndin (b) seldən sonra dağılmış vəziyyəti**
