QIYAS QURBANOV

## AXURAÇAY HÖVZƏSİNDƏ SÜRÜŞMƏLƏR

## **LANDSLIDES IN THE AKHURACHAY BASIN**

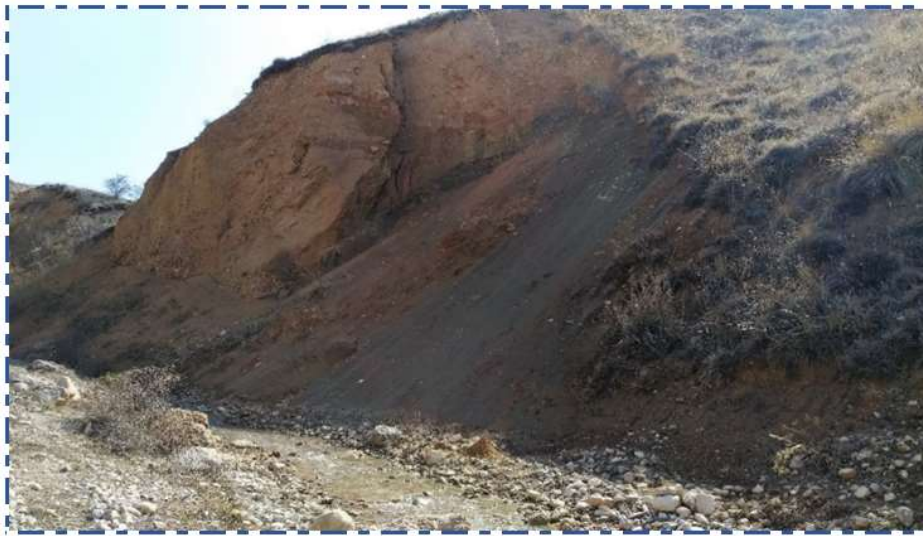
**Şəkil 1.** Havuşçay dərəsində sürüşmə.

Mövcud sürüşmə sahəsi boyunca bir neçə yerdə uzunluğu 8-35 m, eni 3-17 sm və görünən dərinliyi 1,8 m-ə qədər olan çatlar nəzərə çarpır. Hətta ərazidə çatların bəziləri su ilə dolmuş və kiçik bulaqlar şəklində səthə çıxaraq bataqlıq bitkiləri ilə örtülmüş gölməçələr əmələ gətirmişdir (şəkil 1). Qeyd etmək lazımdır ki, sürüşmənin intensivləşməsində yamacı təşkil edən qrunutlarda yaranmış çatlılığın inkişafı böyük rol oynayır. Belə ki, çatlılıq artdıqca qrunutun möhkəmlik xüsusiyyətlərinin zəifləməsi ilə bərabər, yeraltı suların çatlarla hərəkət sürəti də artır. Bu da sular vasitəsi ilə kiçik ölçülü qrunut hissəciklərinin daşınmasına, suyun yonucu və dağıdıcı təsirlərinin artmasına səbəb olur [7].

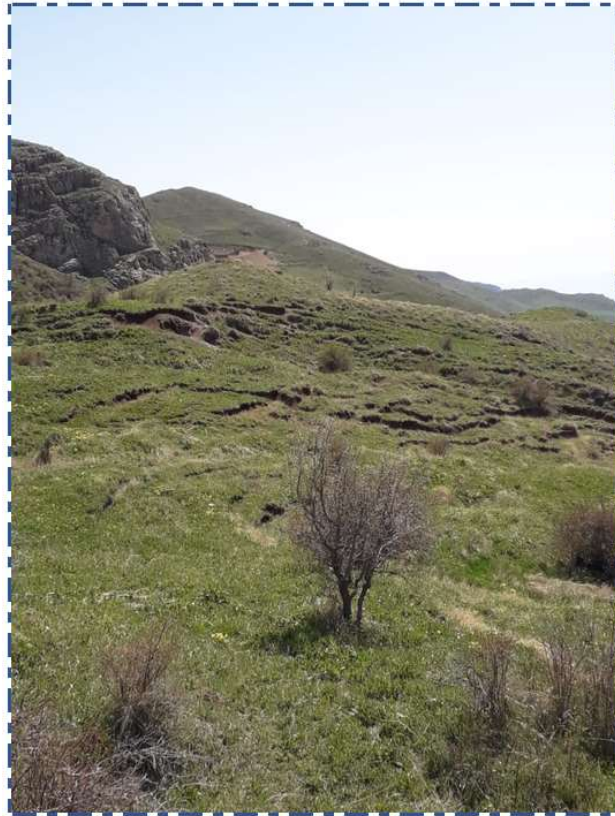
**Şəkil 2.** Havuş kəndi yaxınlığında sahəvi sürüşmə.
