ОПОЛЗНИ НА ДОРОГАХ – “РЕАЛИИ” НАШЕЙ ЖИЗНИ

СИТАРА ТАРИХАЗЕР

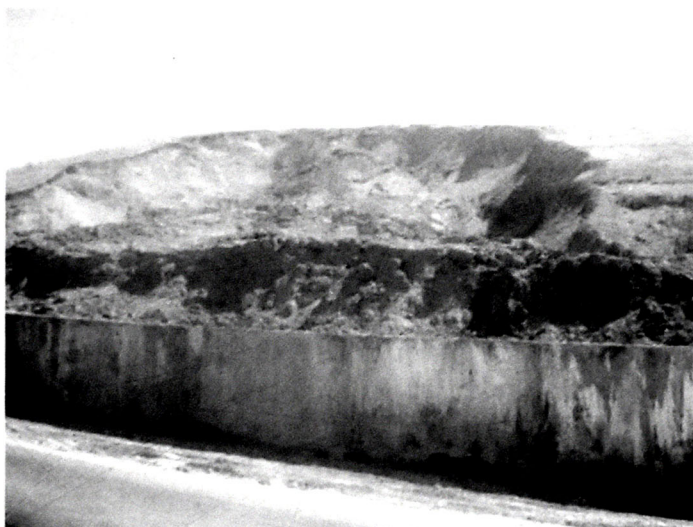
Рис.1. Оползень на 106 км дороги Баку-Шамаха

Больше всего оползней развито вдоль автомобильных дорог: Баку-Шамаха-Муганлы (длина 122,7 км) (рис. 1), Агсуинский перевал (14 км), Масаллы-Ярдымлы (56 км), Лянкяран-Лерик (55 км) (рис. 2), Губа-Хыналыг (57 км), Самур-Хазра (23 км), Гусар-Судур (102 км), Гябля-Огуз-Шеки (82 км), Гянджа-Гейгель (37 км) (рис. 3-4) и др. В Баку оползневые процессы активны на автомобильных дорогах Баку-поселок Бадамдар (20 км), поселок Баил-

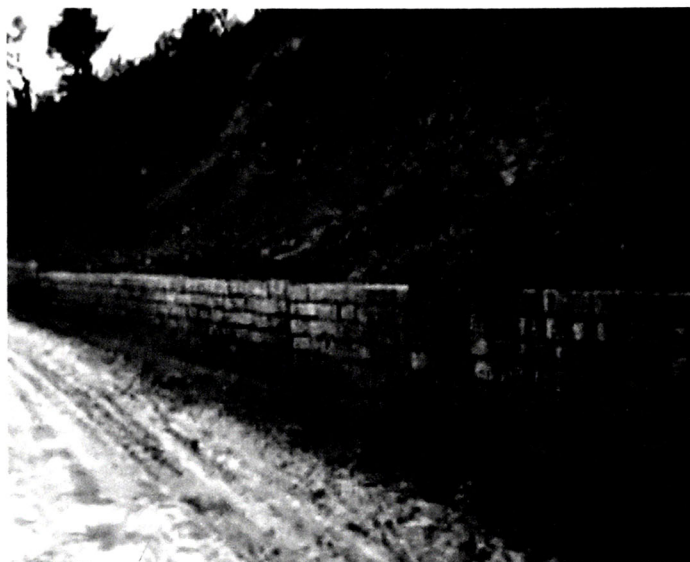
Рис. 2. Оползневые процессы на 17-18 км дороги Лянкяран-Лерик

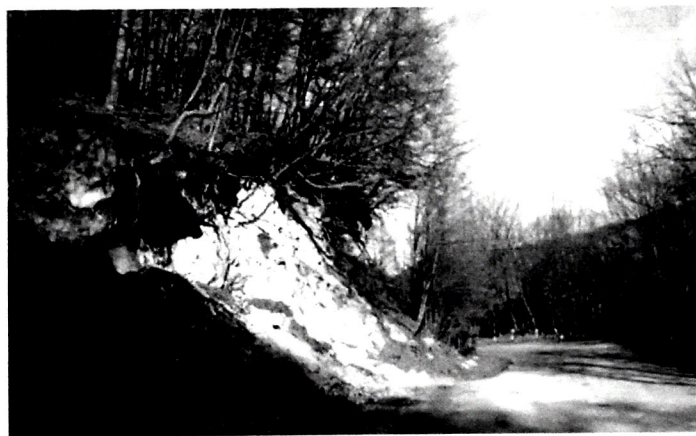
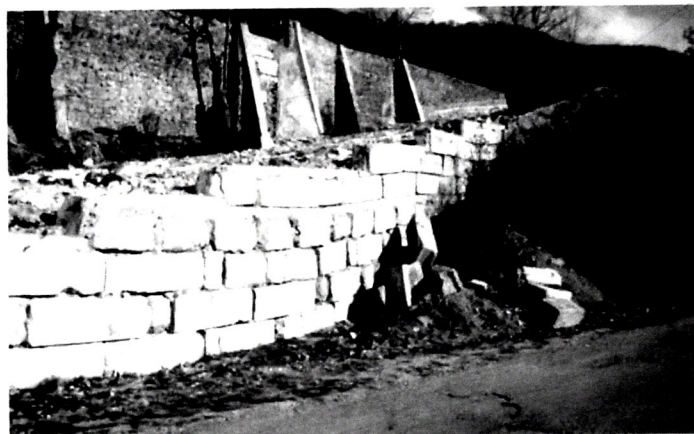
Рис. 3-4. Оползневые процессы на дороге Хаджикенд-озеро Гейгель
