Baş Prokurorluq qəzaya uğrayan helikopterin düşmə anının parametrlərinin əks olunduğu fotoşəkilləri paylaşıb

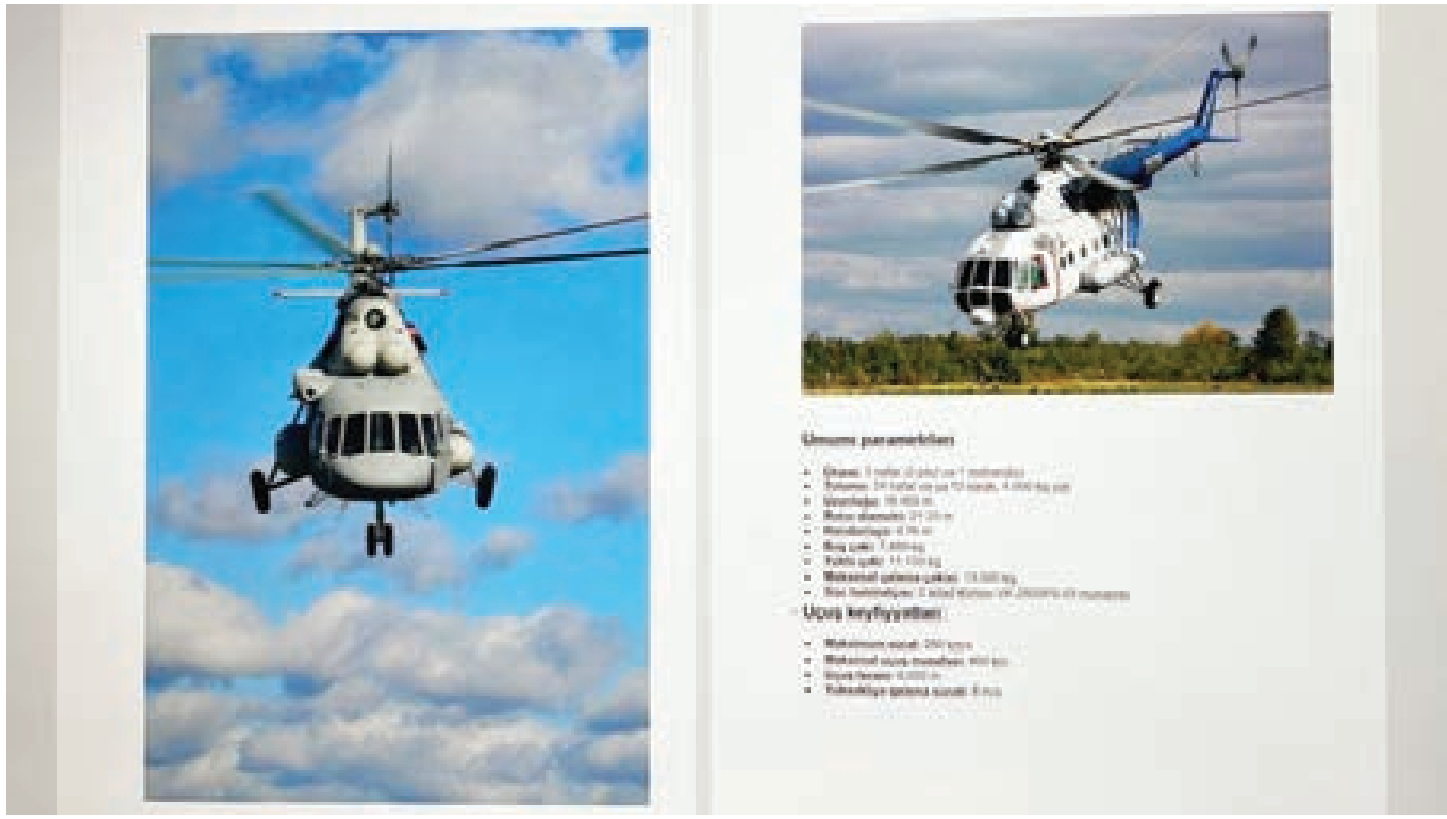
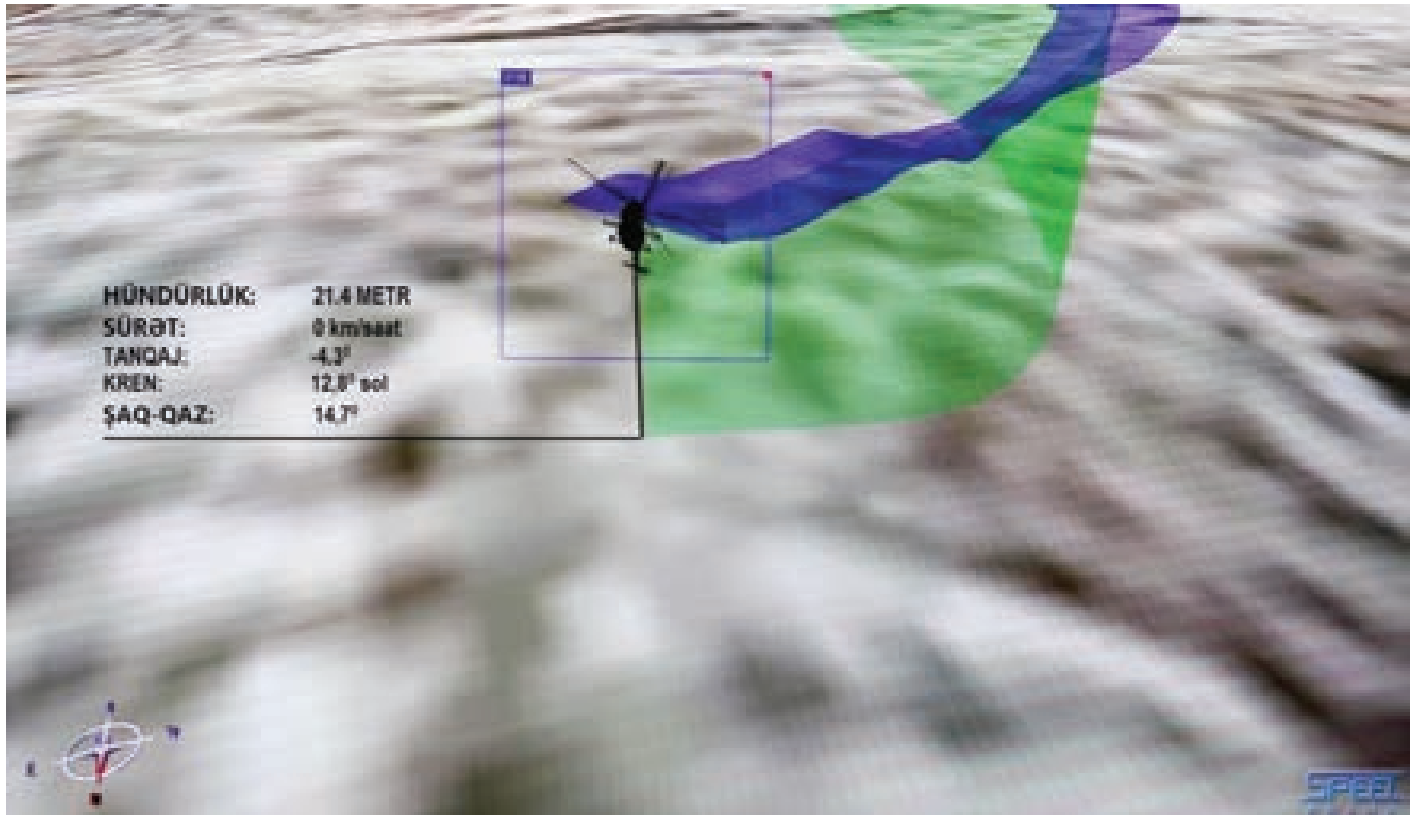
Azərbaycan Respublikasının Baş Prokurorluğu Dövlət Sərhəd Xidmətinə məxsus helikopterin düşmə anının bort məlumatlarının qeydiyyatçısından - qara qutudan götürülmüş uçuş parametrlərinin əks olunduğu fotoşəkilləri təqdim edib.

Baş Prokurorluğun Mətbuat xidmətindən AZƏRTAC-a bildiriblər ki, məlumatların təhlili helikopterin vertikal uçuş surətinin uçuş təlimatlarına zidd olaraq normadan artıq olduğunu və nəticədə helikopterin idarəçiliyinin itirilməsinə və qəzaya səbəb olduğunu göstərir.
